INFORME

CLIENTE: CTM de Salto Grande

LUGAR: Hotel Ayuí

Se realiza visita técnica al Hotel Ayuí, para determinar el estado del sistema de acondicionamiento de aire.

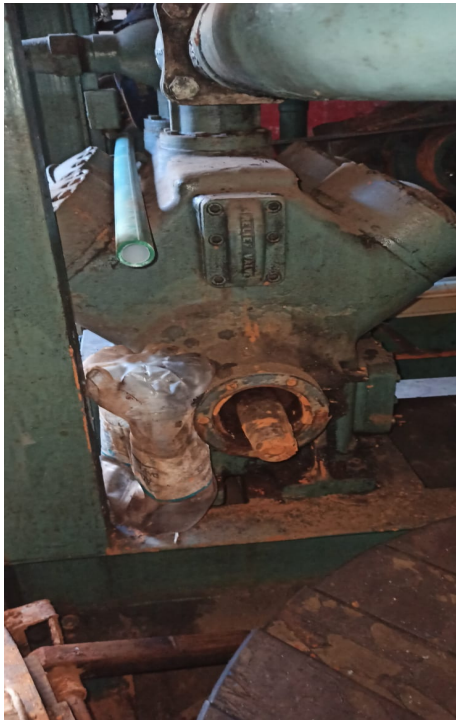
Compresor N°: 1

En la sala de máquinas se encontro dos enfriadoras de agua Carrier tipo chiller SH80, en un estado irrecuperable, compresores con faltante de piezas, sistema de bomba agua fría y condensado completamente oxidados, tablero eléctrico de fuerza motriz y comando vaciados, faltan elementos eléctricos fundamentales para el funcionamiento de los motores que mueven los compresores.

El ingreso de humedad al circuito frigorífico, oxida y corroe todo lo elementos que lo componen, ya que el aceite del compresor que se encuentra presente en todo el circuito, al entrar en contacto con la humedad se descompone y se vuelve altamente ácido.

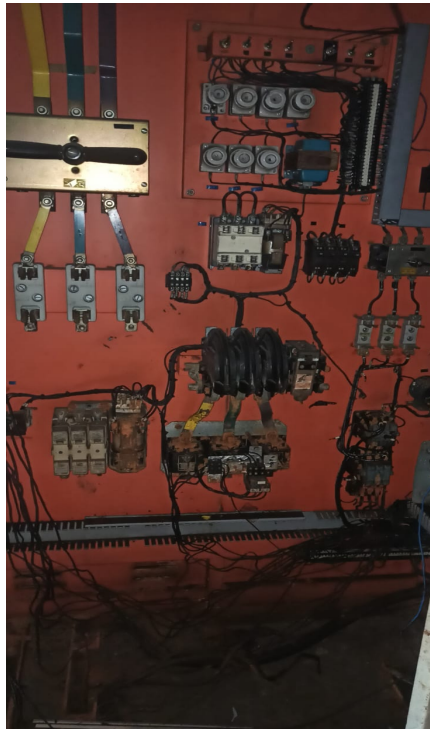
El tablero electrico originalmente compuesto por relay, contactores, protecciones y 2 bobinas trifásicas necesarias para el arranque suave de los motores de 80HP, poco de eso queda.

Por lo antes mencionado y sumando la cañería de agua existente, la cual presenta oxido de color verde, evidenciando deterioro en el hidrobronz, se puede decir que el sistema de agua fria esta totalmente irrecuperable.

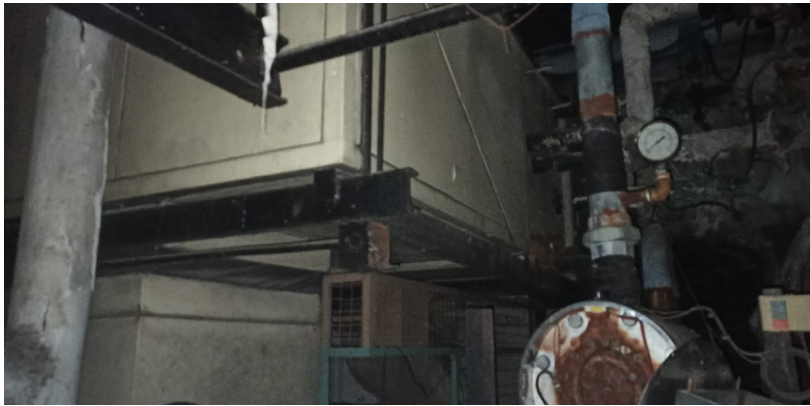
42RB-020

En la misma sala de máquinas se aloja un fancoil 42RB020, que inyecta aire acondicionado a la recepción y conserjería. La misma consta de un motor eléctrico, una serpentina o intercambiador de calor y un ventilador. Por el intercambiador circula agua fría y el ventilador se encarga de hacer circular aire a traves de el. Para recuperarlo se debe: remplazar el motor eléctrico y el cableado, remplazar los rodamientos del ventilador y con respecto al intercambiador, se debe realizar un lavado químico para poder recuperarlo.

La ductería del 42RB, se encuentra utilizable, tiene lugares oxidados, pero de fácil acceso para su remplazo. La ductería empotrada en las paredes y piso en su mayoría es de hormigon y está en buen estado. Las rejas de inyección y retorno necesitan mantenimiento o remplazo.

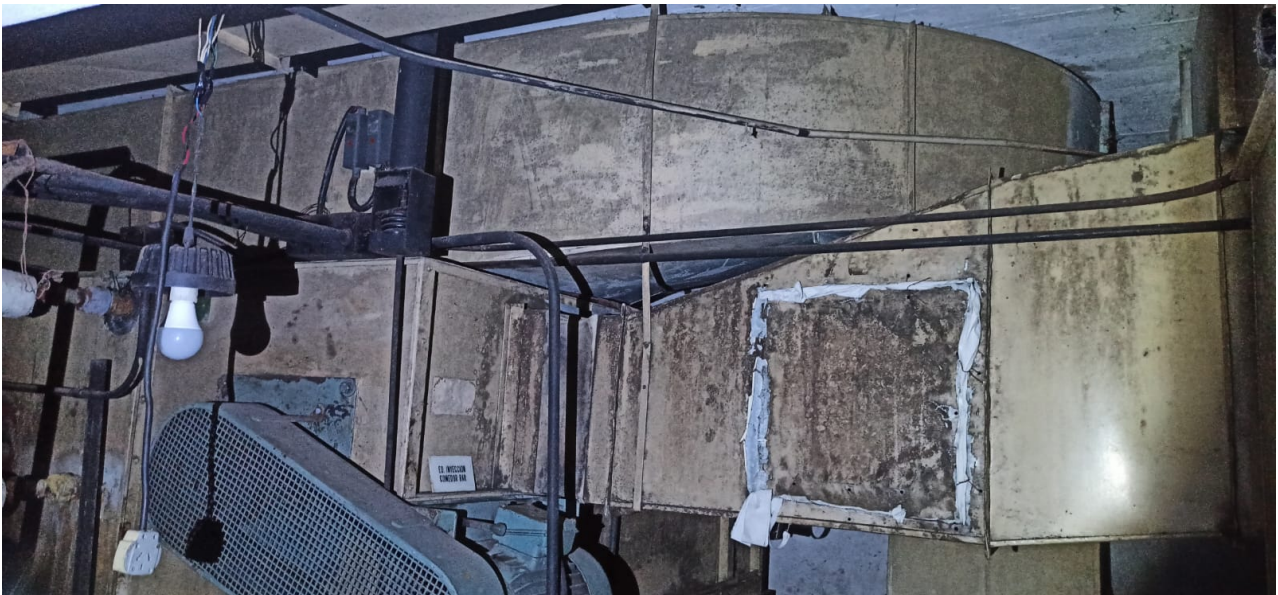
Sala de Ventilación de Comedor, bar y sala de reuniones, consta de 2 equipos 42RB032. Estos fancoil necesitan mantenimiento de restauración como la 42RB020 de conserjería.

La ductería está en un estado recuperable, posee zonas con óxido, pero se encuentran accesible para su remplazo y pertenecen a la entrada y salida de la máquina, el resto de la ductería esta en muy buen estado, sumando que una buena porcion está hecha de hormigón . Las rejillas de inyección y retorno necesitan mantenimiento o remplazo.

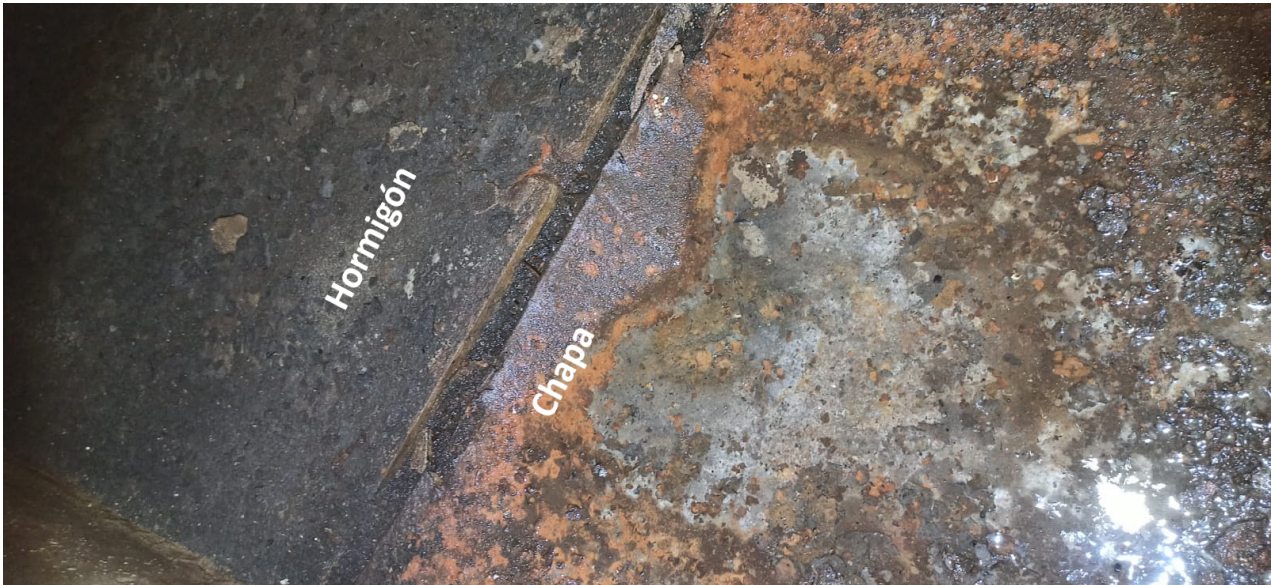
Ducteria retorno en sala de ventilación

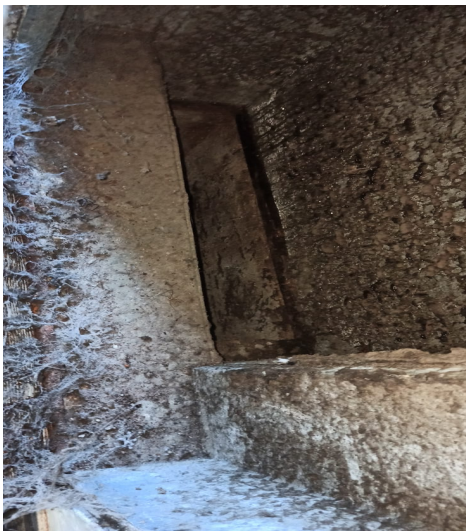
Toma retorno en comedor, ducto de hormigón

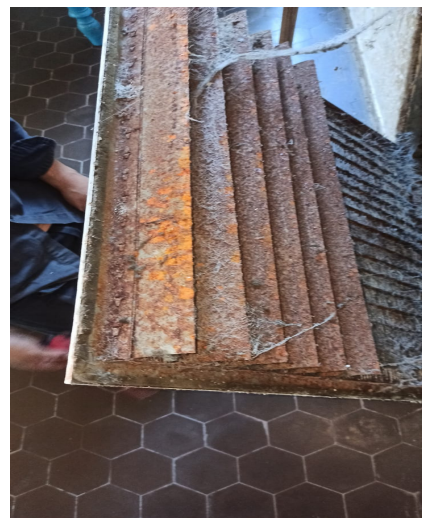
Reja retorno comedor

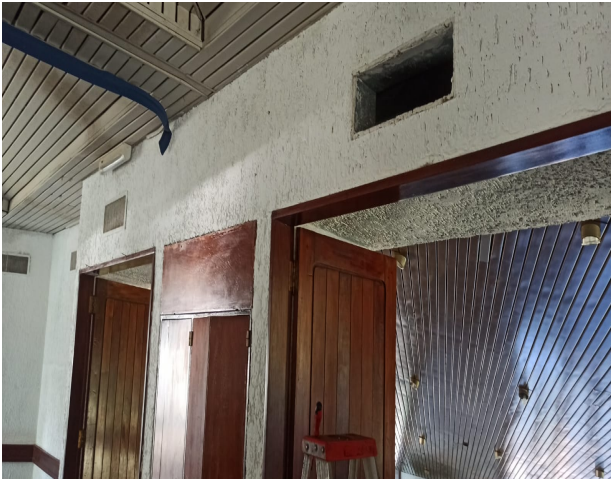
Inyeccion Sala Reuniones

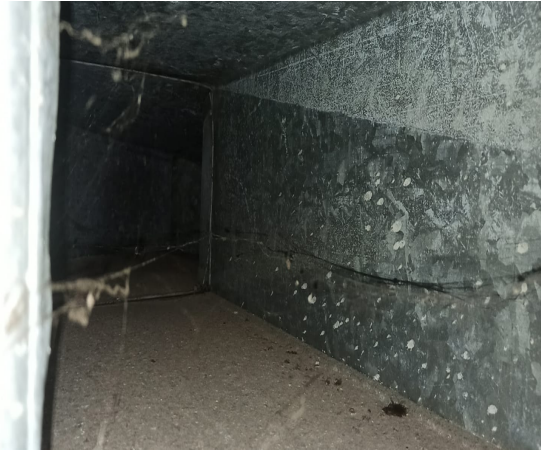
Interior de ducto inyección

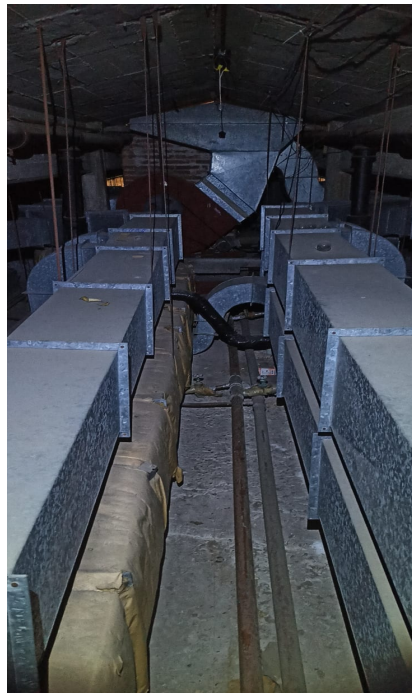
En el pasillo del 1er piso, hay un sistema de acondicionamiento de aire, cuya ductería esta en buen estado.
