Informe Técnico, Relevamiento y Propuesta
Para La Puesta en Valor
De Las Instalaciones Eléctricas.

Diagnóstico de la Infraestructura Eléctrica
Completa – Hotel Ayuí

Lago de Salto Grande, Concordia, Entre Ríos

ASUNTO: Informe técnico de la infraestructura de las instalaciones eléctricas del Hotel Ayuí".

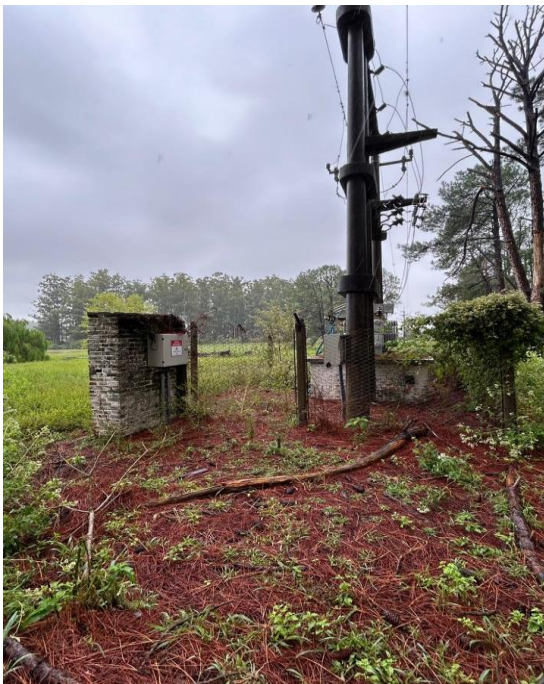
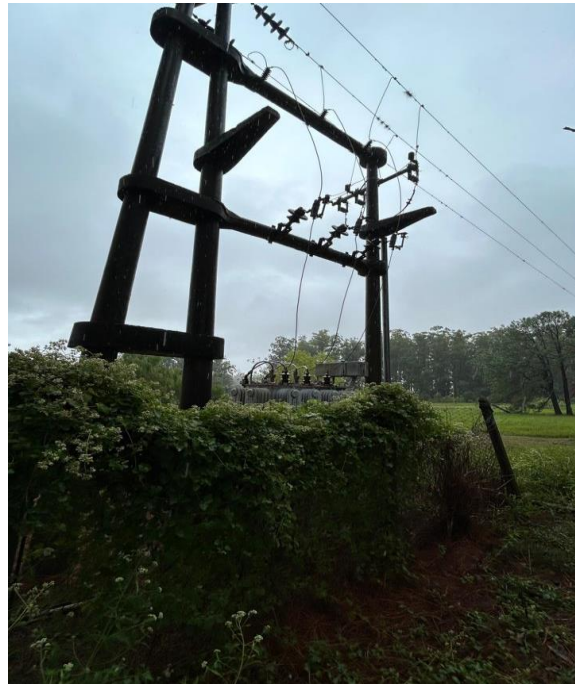
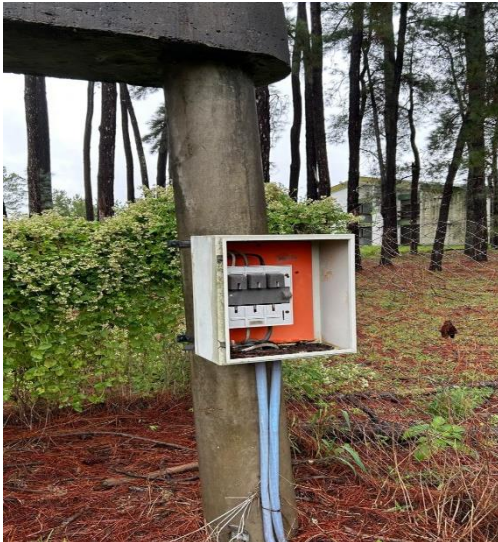
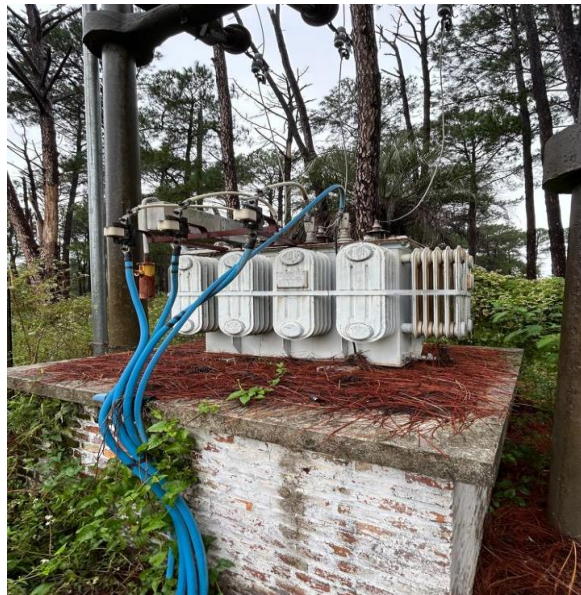
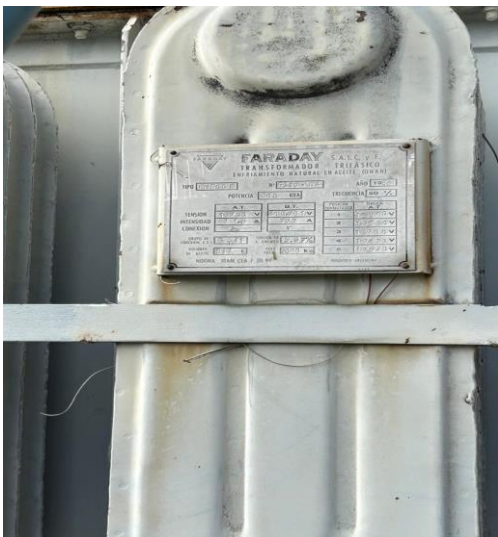
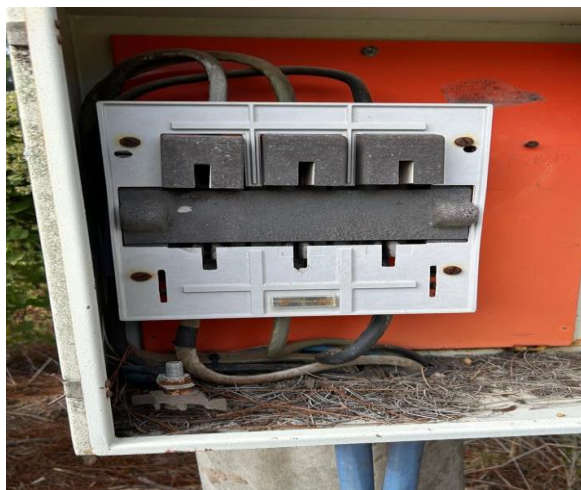
Evidencia Fotográfica – Acometida y Subestación.

Transformador: Se relevó una unidad de **500 kVA** (Marca Faraday, Año 1984). Presenta oxidación en su placa de características y vegetación circundante sin control, lo que exige mantenimiento correctivo inmediato para evitar arcos eléctricos.

Cámaras de Inspección: Se detectaron cámaras externas saturadas de agua y sedimentos. Los conductores del alimentador principal están **sumergidos de forma permanente**, lo que genera una degradación acelerada de la aislación y riesgo inminente de fuga a tierra.

Cerramiento perimetral: Se observa que el mismo está muy deteriorado por el paso del tiempo y se encuentra parcialmente incompleto.

- **Modernización de Equipos:** Reemplazo total de los tableros de baja tensión (TBT) y de medición.
- **Acometida y Alimentador:** Ejecución de nuevas canalizaciones subterránea desde la subestación hasta el **Tablero General de Baja Tensión (TGBT)**, ubicado en la sala de máquinas del edificio.
- **Factor de Seguridad:** El cálculo de los conductores alimentadores incluirá un margen de reserva técnica para absorber futuras ampliaciones sin comprometer la integridad del sistema.

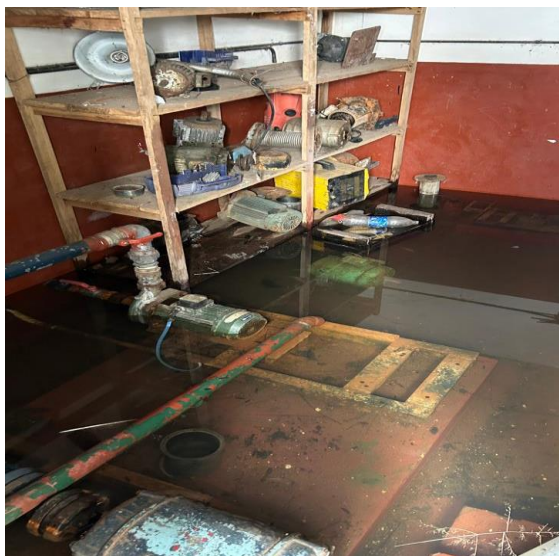
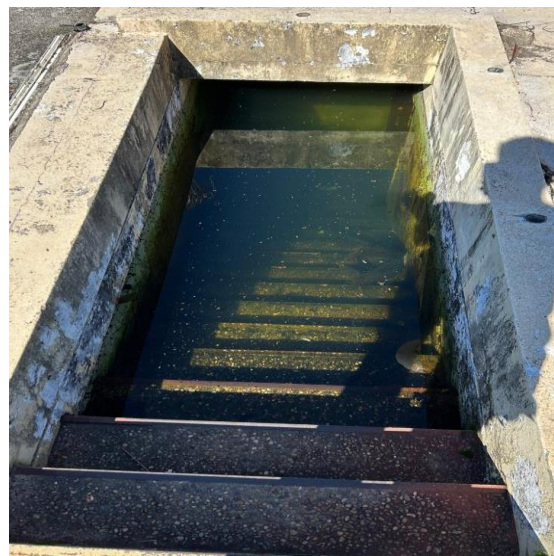
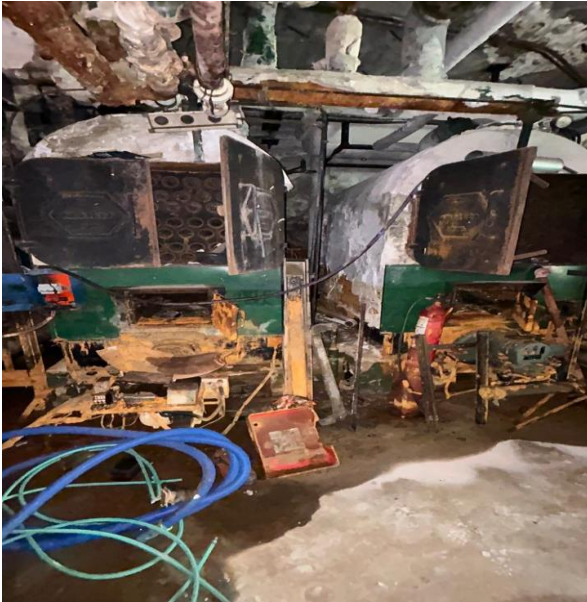
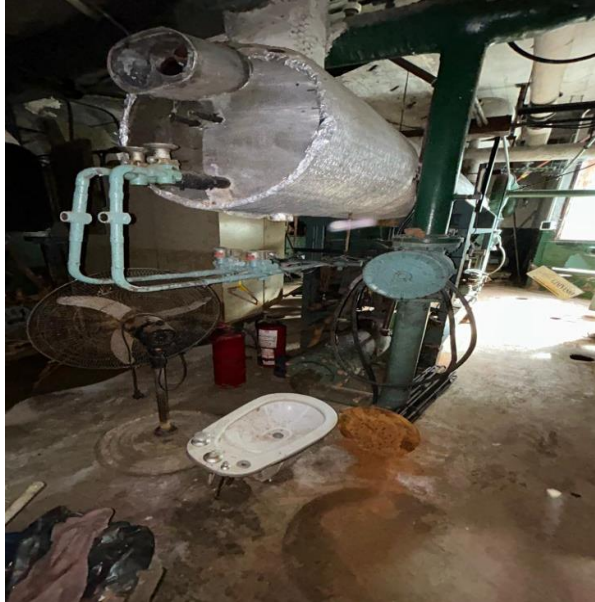
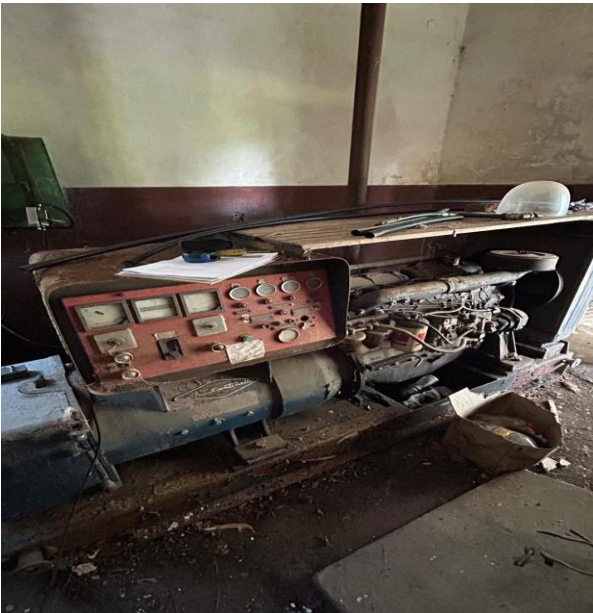
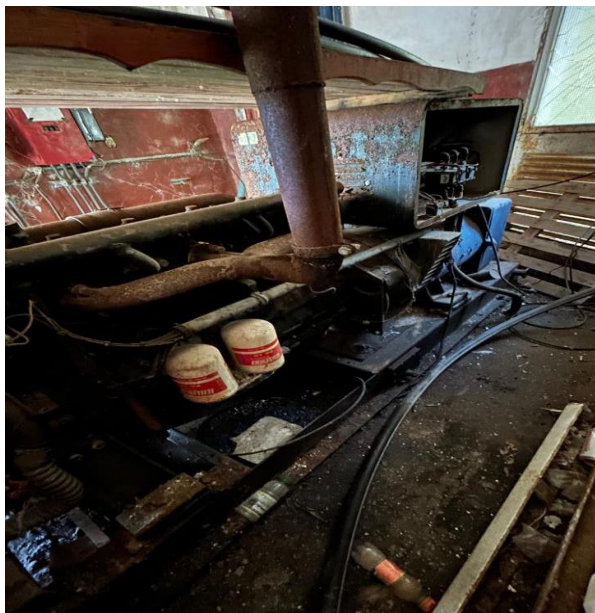
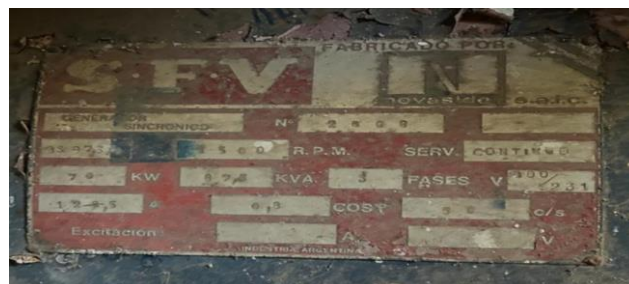
- Evidencia Fotográfica -

Salas Técnicas Inundadas: Se hallaron sectores críticos, como fosas de calderas y salas de máquinas/ sala de bombeo, con niveles de agua estancada de gran profundidad, en algunos casos cubriendo totalmente las escaleras de acceso, impidiendo relevar el equipamiento existente, y en otros casos queda a la vista sectores que han alcanzado niveles de agua importante.

Fuerza Motriz: El estado de conservación es deficiente: motores, bombas y tableros, se puede decir que casi en su totalidad no se encuentran operativos, considerando que los mismo conviven con humedad extrema, nidos de aves, y roedores, suciedad acumulada,

entre otros. Los gabinetes oxidados han perdido cualquier grado de protección **IP** original, considerando un riesgo importante ya que hay algunos tableros se encuentran con tensión.

Sistema de Calderas y Calefacción: El parque de calderas presenta un estado de corrosión estructural avanzada, con procesos de oxidación que han comprometido la integridad de los recipientes de presión y conductos de humos. Este nivel de deterioro no solo anula su eficiencia operativa, sino que representa un riesgo para la seguridad de las instalaciones. Se estima que la vida útil remanente es nula, desaconsejándose cualquier intento de reparación debido a la fatiga del material.

Grupo Electrónico (Marca Santinelli): El equipo de respaldo eléctrico se encuentra actualmente fuera de servicio e inoperativo. La inspección visual y técnica revela una degradación severa en sus componentes críticos de sus partes mecánicas y eléctricas, evidenciando que el mismo carece de mantenimiento.

Sistema de Climatización Central: La infraestructura de climatización central se encuentra en un estado de obsolescencia absoluta. El equipamiento ha sido parcialmente desmantelado y carece de los componentes esenciales para su funcionamiento. Se ha determinado que su puesta en valor es técnicamente inviable y económicamente injustificada por las siguientes razones:

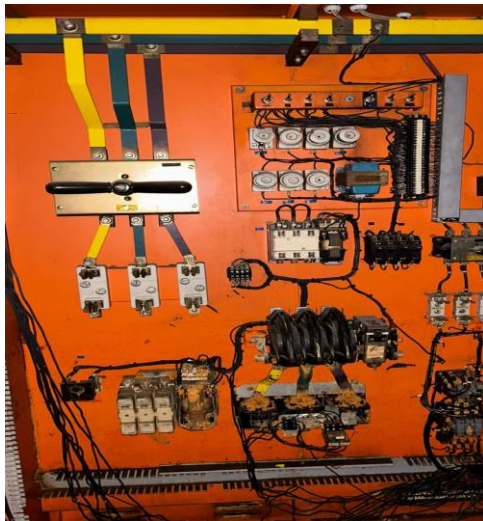
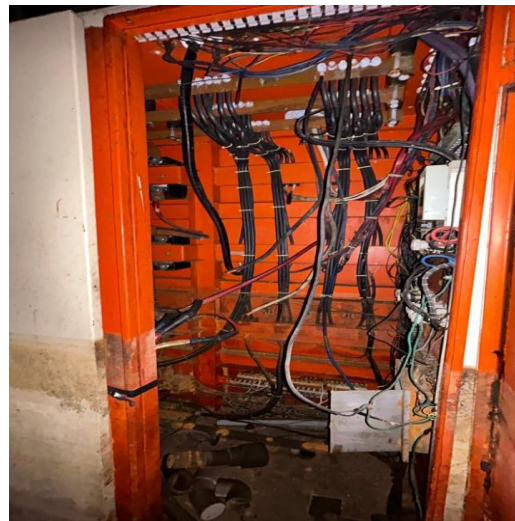
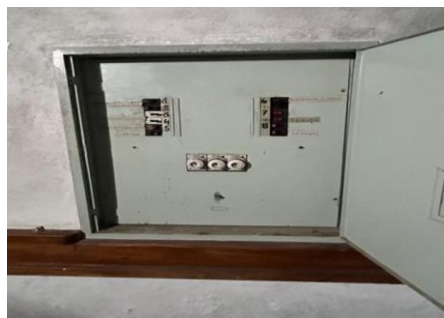
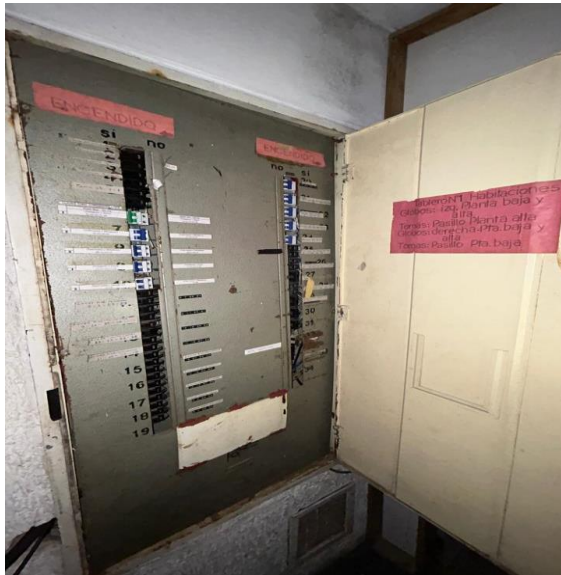
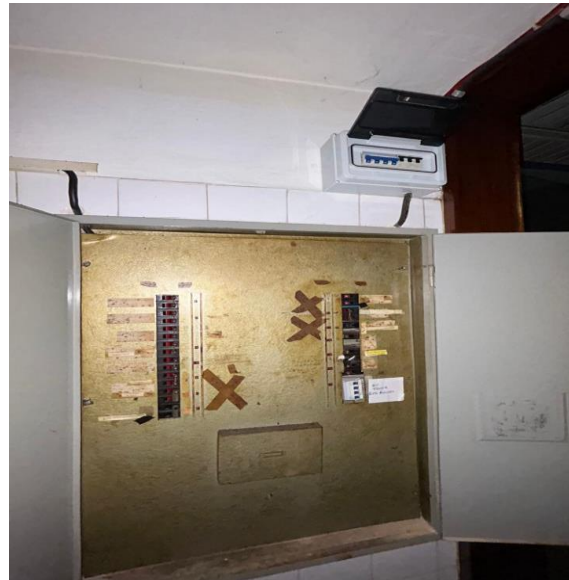
- Evidencia Fotográfica -

Obsolescencia de tableros: Los cuadros actuales, citando tanto los tableros principales como los seccionales, son un híbrido de tecnologías de diversas épocas (seccionadores bajo cargas antiguos, fusibles cerámicos tipo tapón y parches modernos sin criterio técnico), lo que anula la selectividad de las protecciones y consecuentemente la seguridad eléctrica.

Habitaciones y Áreas Sociales: En las 40 unidades y en los distintos espacios comunes, los interruptores y tomacorrientes presentan fatiga mecánica y un daño estético que compromete la imagen de un establecimiento de esta envergadura, considerando que la gran mayoría no cumple que las normas vigentes.

Nuevos Tableros Seccionales: "Instalación de Nuevos Tableros Seccionales: Se deberá realizar la ejecución integral de los tableros, incluyendo protecciones termomagnéticas, interruptores diferenciales, descargadores atmosféricos y sistemas de accionamiento. Todo el conjunto debe ajustarse estrictamente a la normativa vigente, garantizando la protección contra contactos directos e indirectos, y priorizando el uso de materiales de alta prestaciones y calidad.
