At. C.T.M.  
COMISION TECNICA MIXTA DE SALTO GRANDE  
Arq. Eduardo Caminal  
S...../..... D

**INFORME DE RELEVAMIENTO TÉCNICO: INSTALACIONES SANITARIAS Y DE GAS**  
**FECHA: 20 de abril de 2026**  
**UBICACIÓN: Ex Hotel Ayuí, Lago Salto Grande, Concordia, Entre Ríos.**  
**ASUNTO: Estado de situación de redes de agua potable, desagües cloacales y gas.**

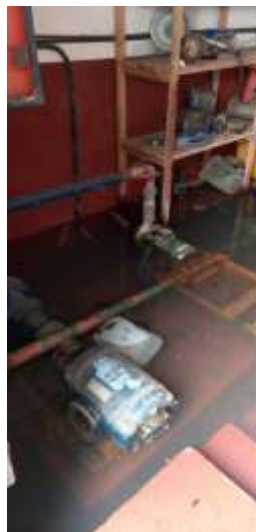
Las bombas de elevación se encuentran inoperativas (quemadas) debido a una inundación previa en el salón de máquinas. Se observa falta de mantenimiento general en flotantes (boyas) y corrosión avanzada en cañerías.

Sustitución integral del sistema de bombeo y renovación de componentes de control.

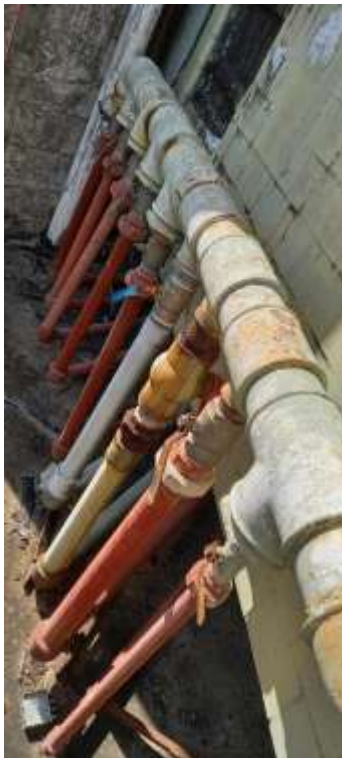
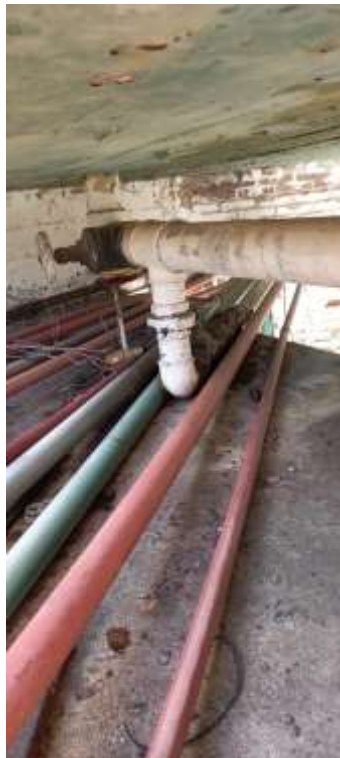
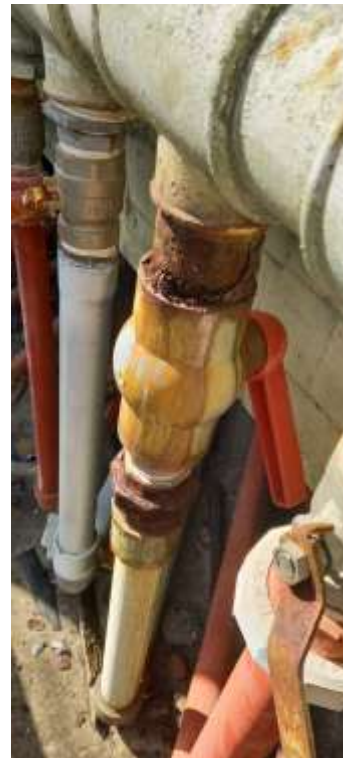
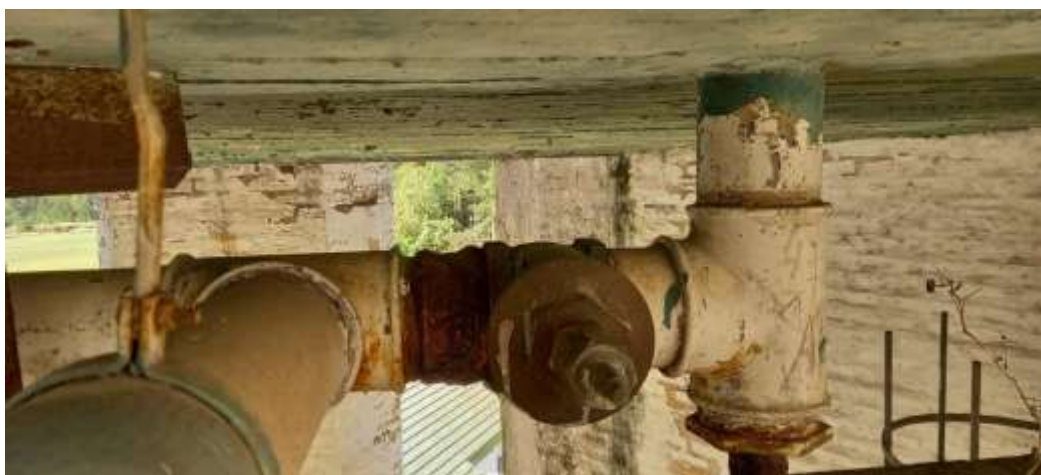
El colector presenta múltiples pérdidas por oxidación. El tanque requiere limpieza profunda y tratamiento de protección (pintura epoxi o impermeabilizante).

Reemplazo del colector, instalación de nuevas llaves de paso y ejecución de mantenimiento preventivo del reservorio.

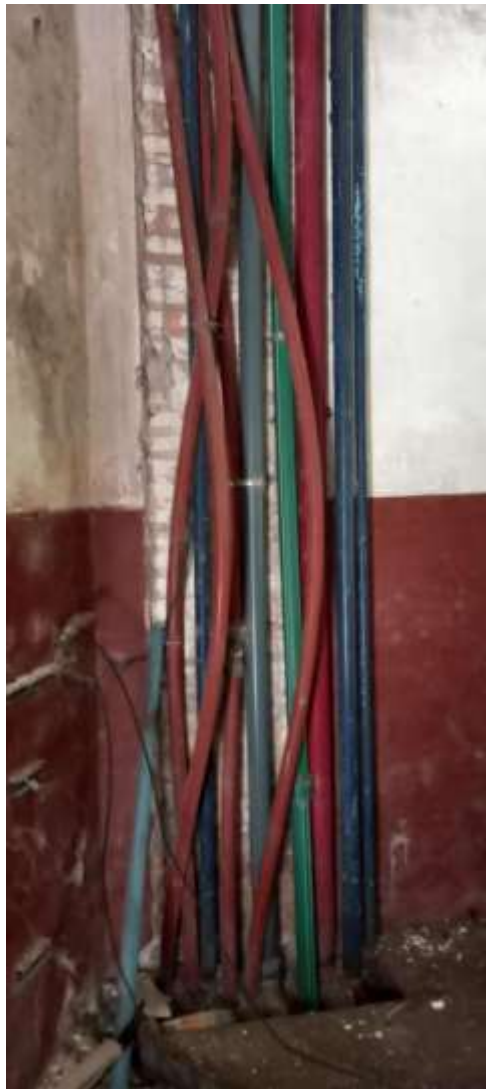
Las cañerías de hierro galvanizado presentan corrosión interna severa por estancamiento de agua. Se detectaron fugas activas.

Sustitución general de bajadas por materiales modernos (termofusión). Se sugiere reubicar las llaves de paso a nivel de planta para facilitar el acceso operativo.

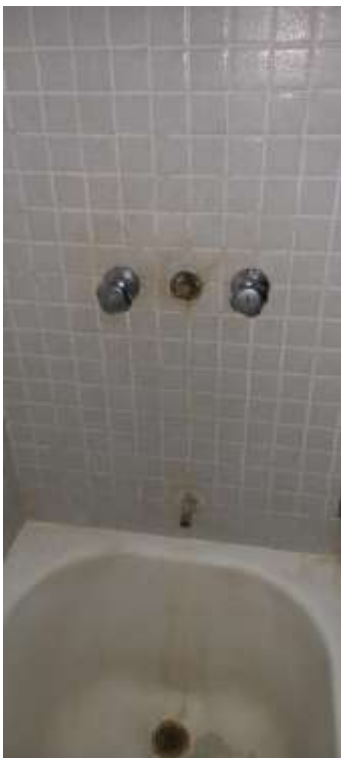
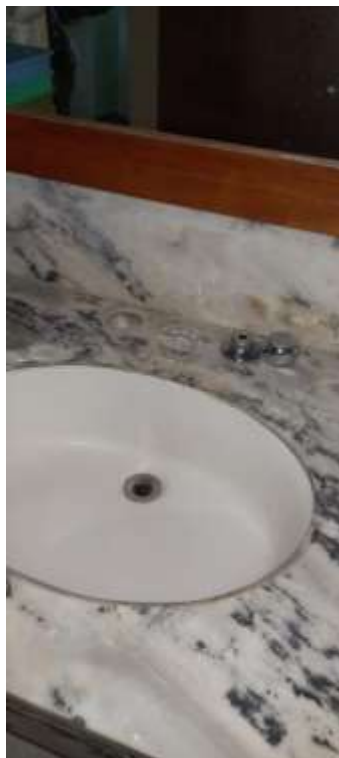
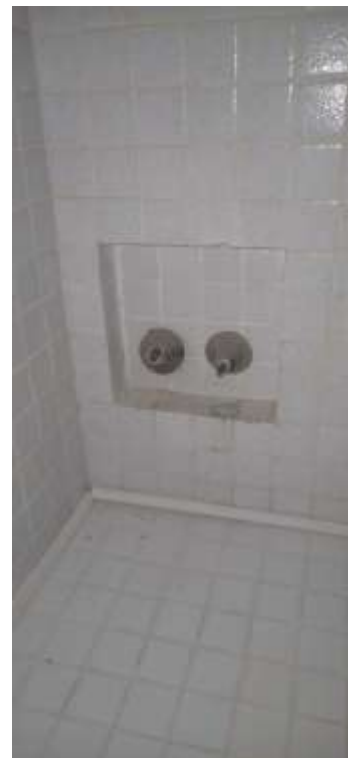
Se detectó el uso de cañería de plomo en agua fría, la cual se encuentra en mal estado. Es imperativo su reemplazo. En griferías, se requiere el remplazo completo debido a que el tipo de cierre actual es a compresión (cierre con “cuerito”) y se recomienda que el cierre de las griferías sea cerámico el cual tiene mayor durabilidad y mejora el ahorro de agua a largo plazo.

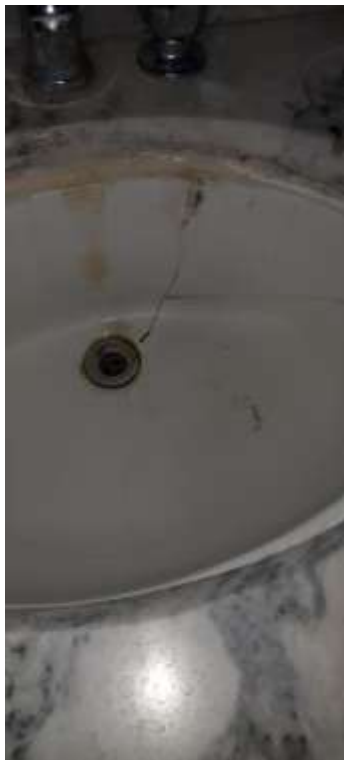
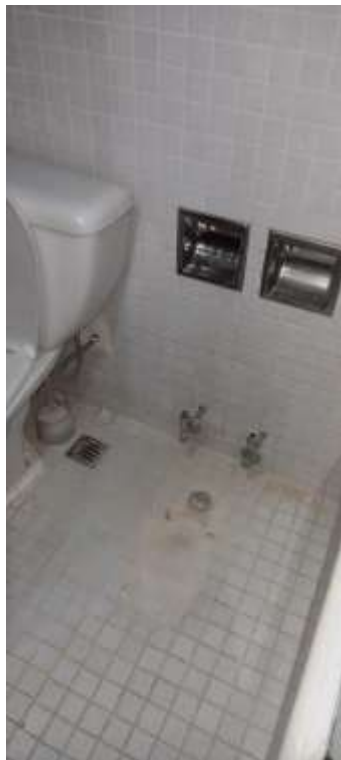
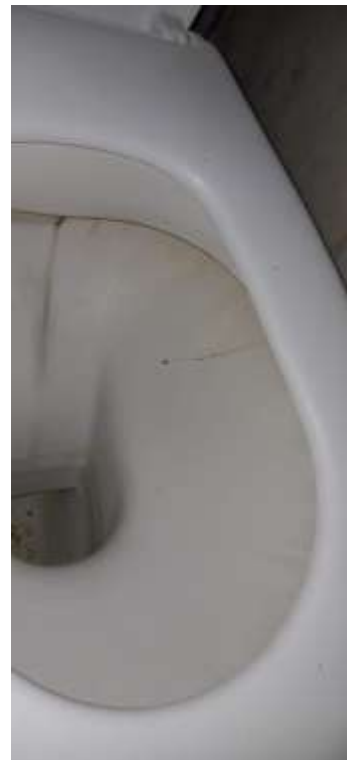
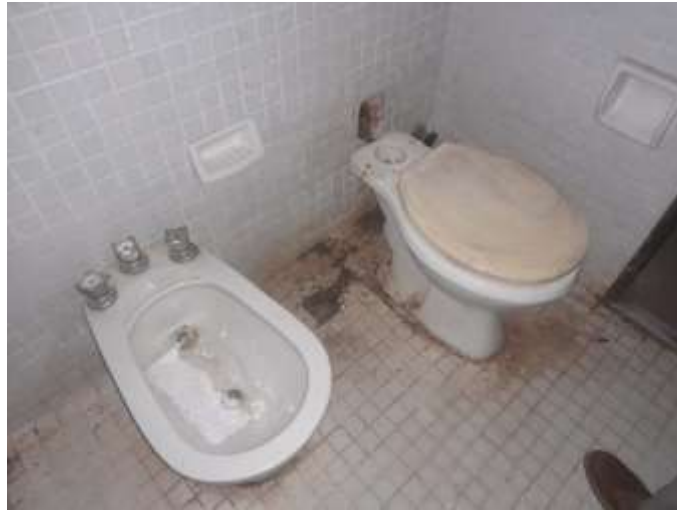
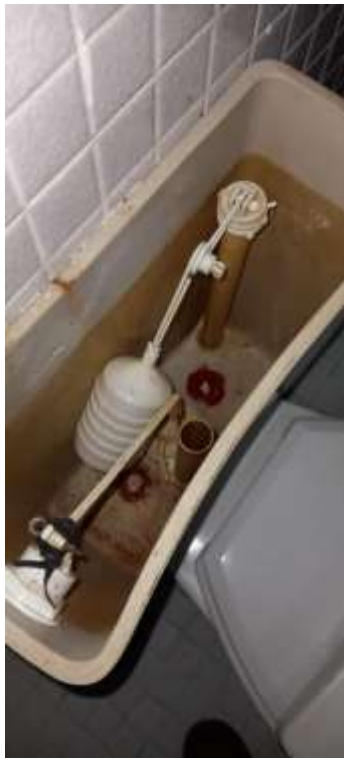
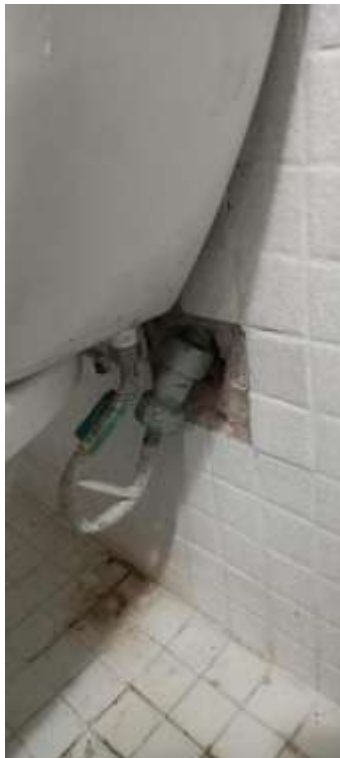
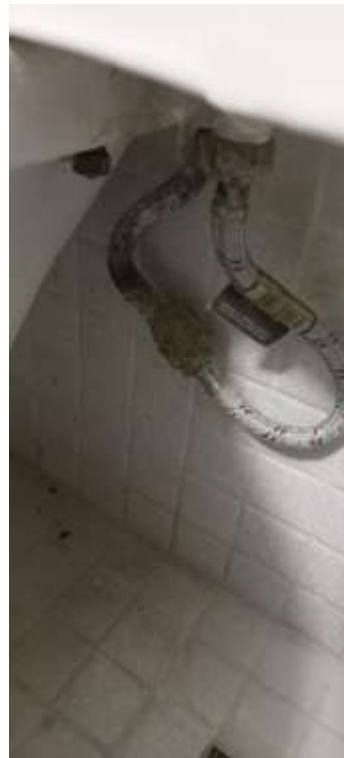
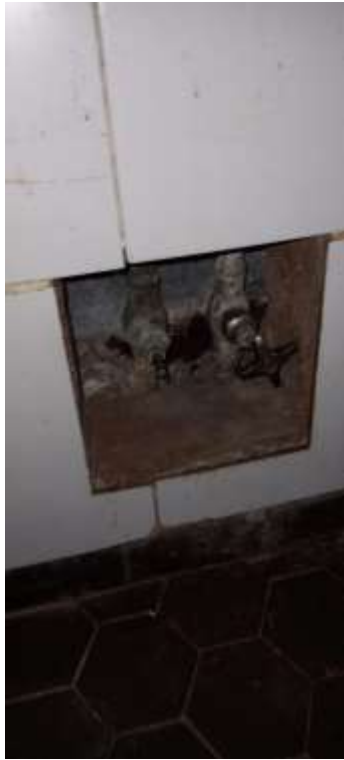
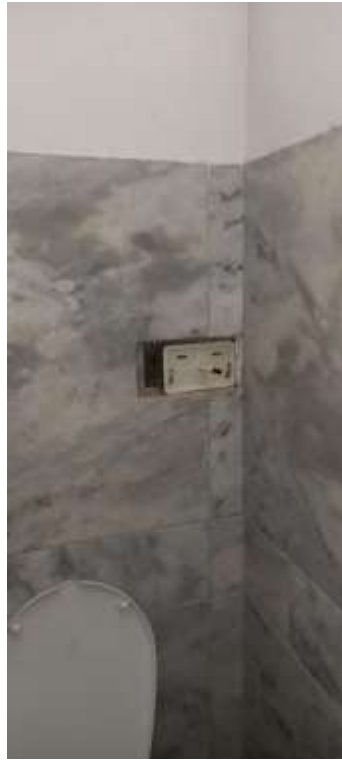
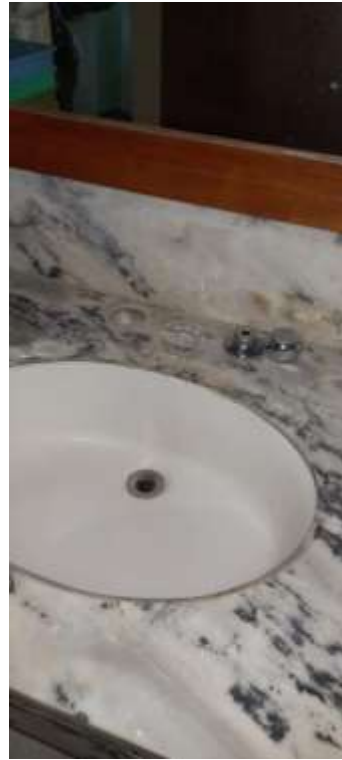
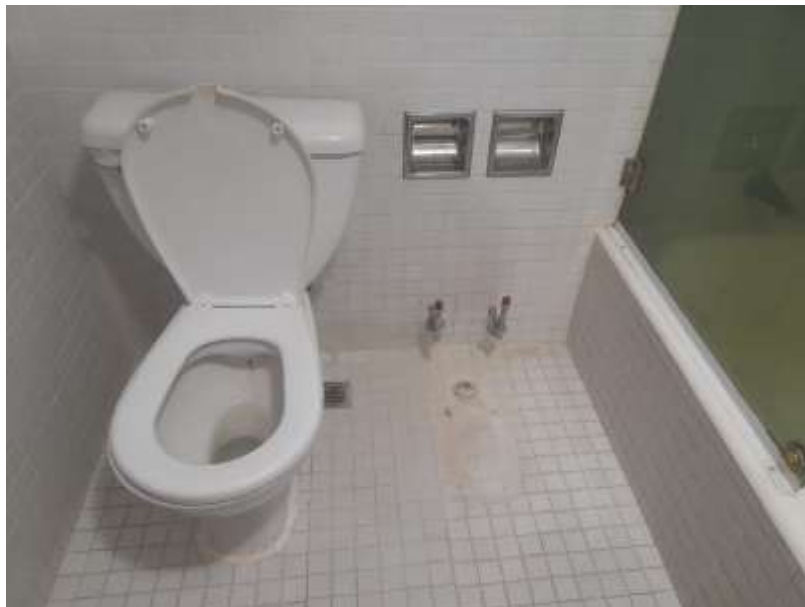
Se requiere el cambio de varios artefactos sanitarios que se encuentran fisurados o en completo deterioro. En el dormitorio número 21 solo se encuentra el inodoro y el bidet está totalmente destruido. La mayoría de las fisuras se encuentran en los depósitos de los inodoros. La mayor parte de las mochilas de los inodoros requieren mantenimiento debido a que no funcionan correctamente.

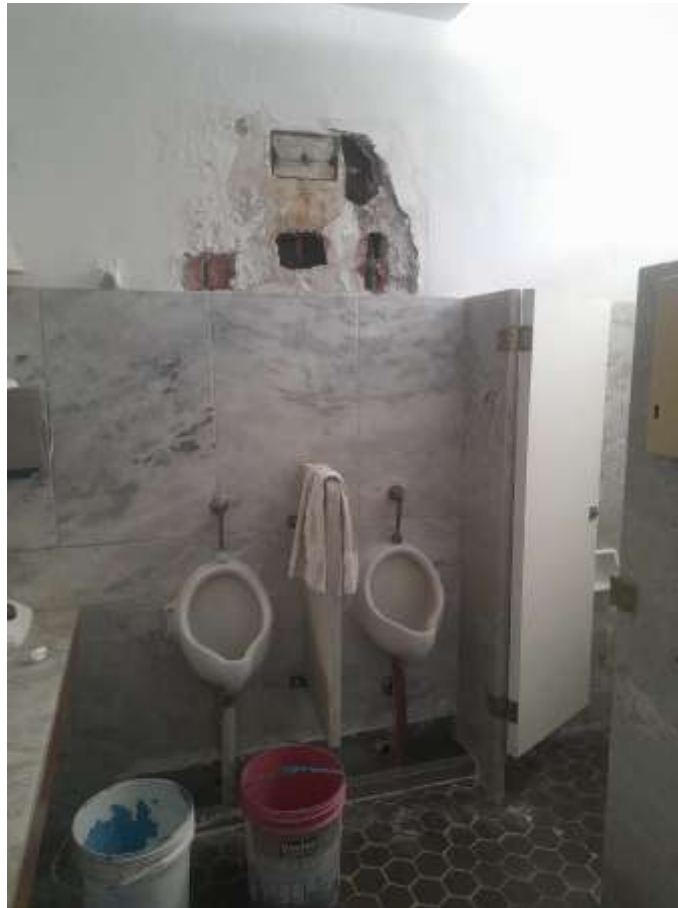
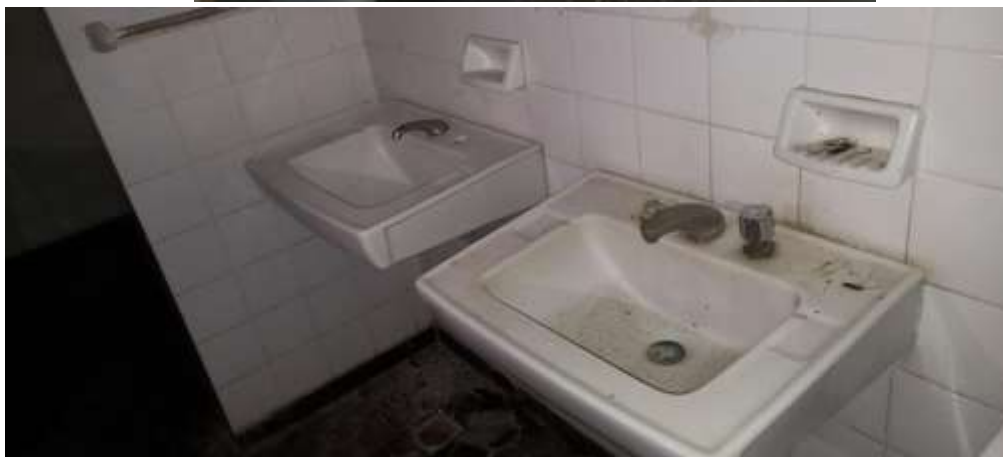
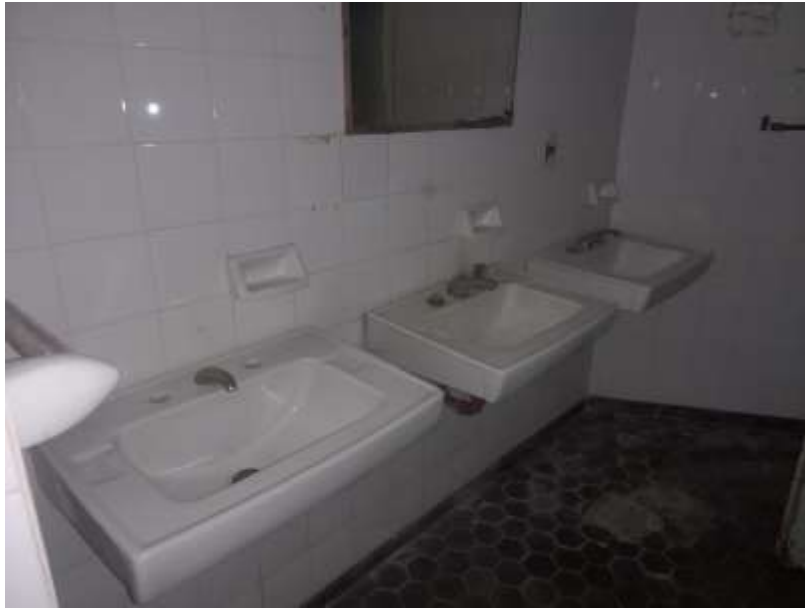
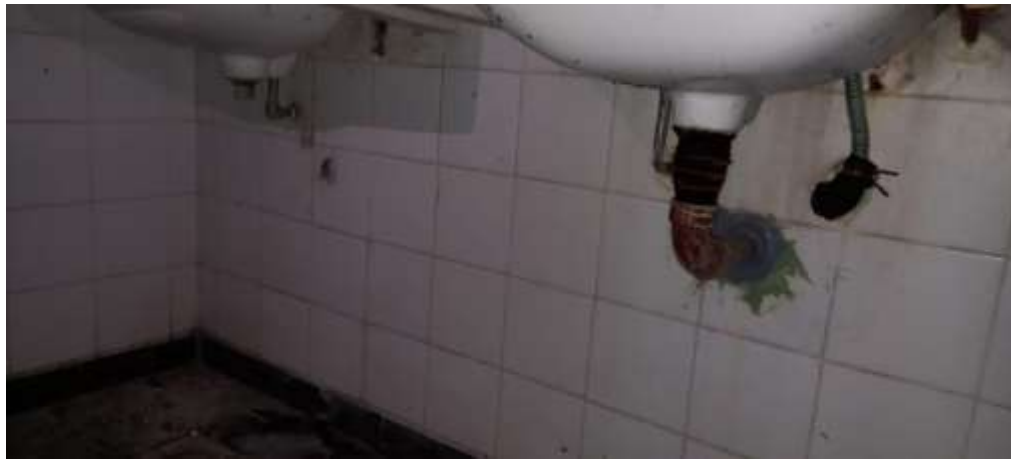
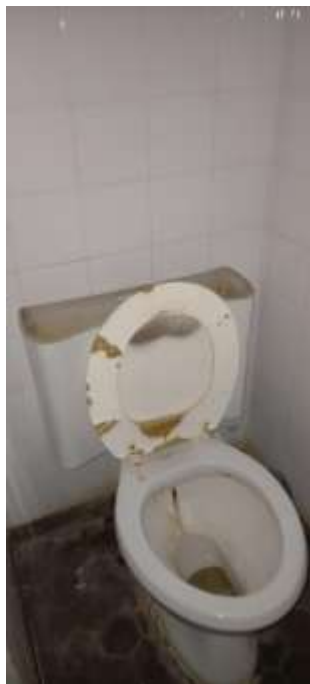
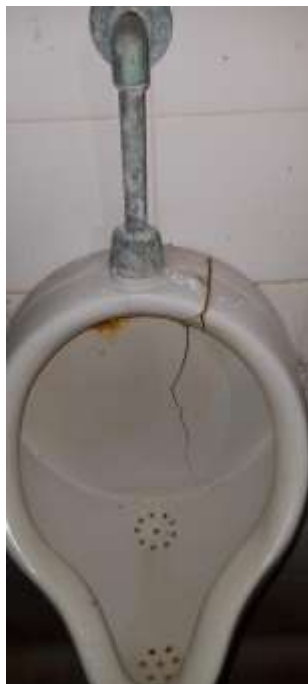
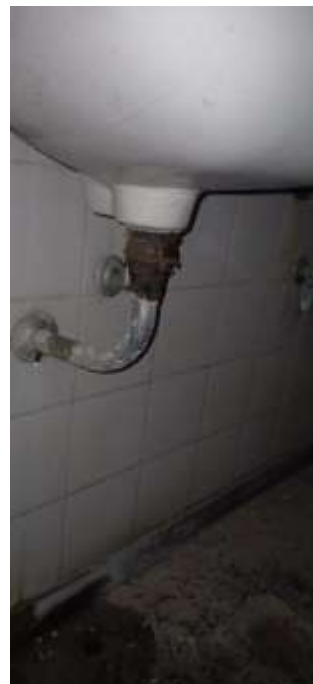
Se detectó el uso de cañería de plomo en agua fría, la cual se encuentra en mal estado. Es imperativo su reemplazo. En artefactos, se requiere la reparación de las mochilas de los inodoros, además del remplazo de griferías de cierre a compresión (cierre con “cuerito”) a cierres cerámicos.

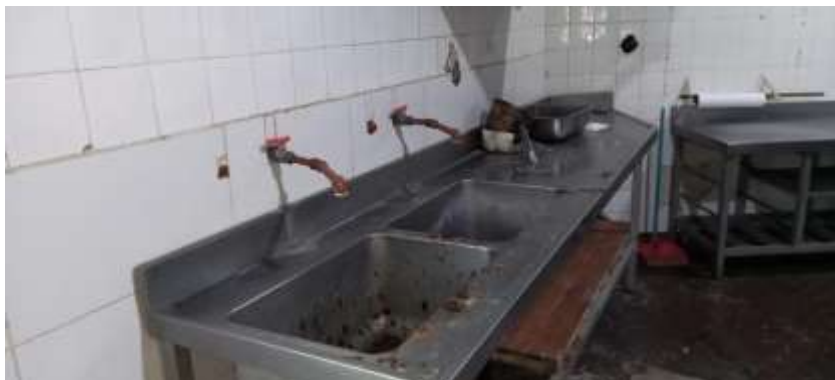
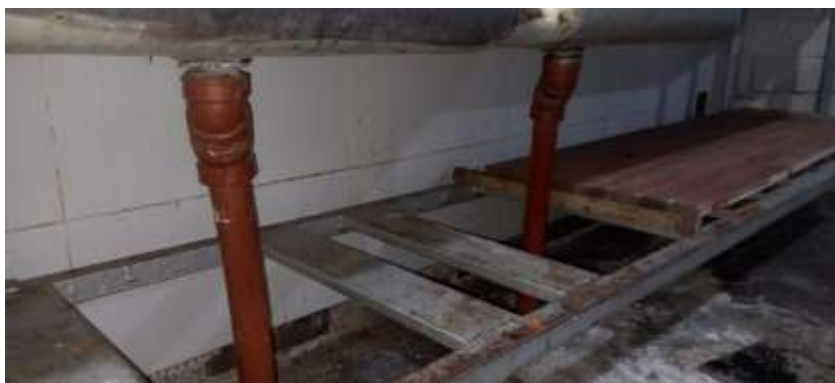
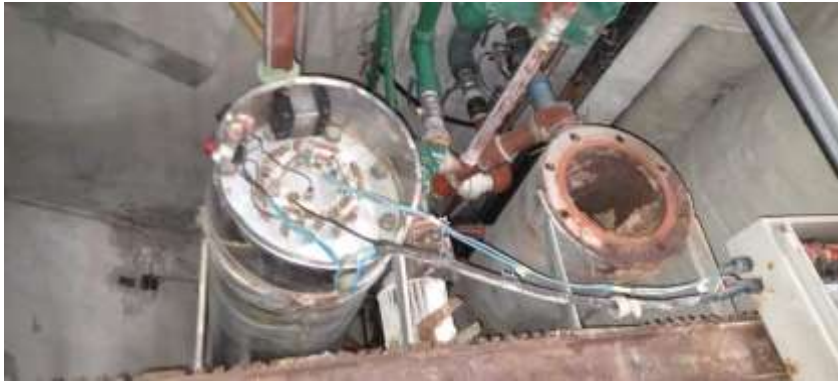
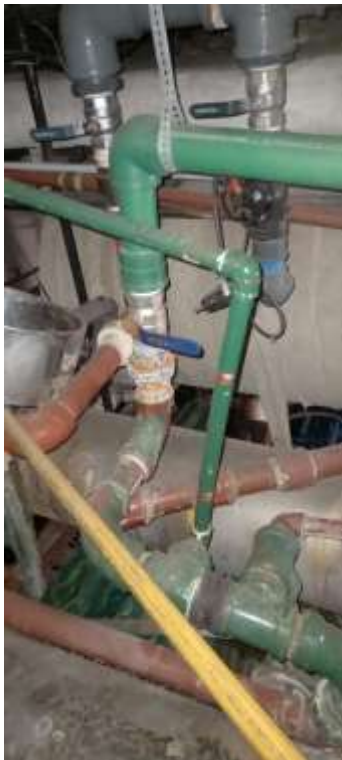
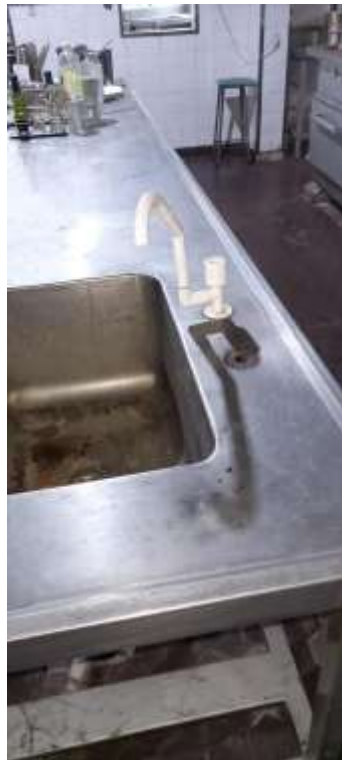
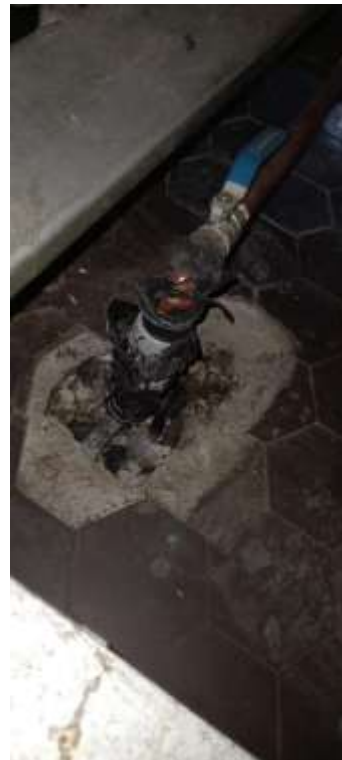
El estado general de la red es satisfactorio.

Realizar una prueba de hermeticidad (manométrica) para descartar microfugas. Se sugiere mejorar la fijación mediante grampas normalizadas y aplicar pintura epoxi para protección contra la corrosión.
